## 主な調査と劣化の種類

## 中四国既存躯体耐用年数評価委員会の設置について

## 既存鉄筋コンクリート造の構造体の耐用年数とは

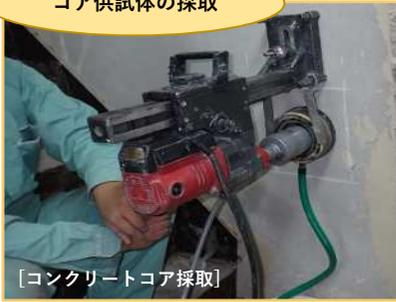
### コア供試体の採取

#### — コンクリートのコア供試体から分かること —

- ・コンクリートの圧縮強度
- ・中性化進行範囲
- ・含水率
- ・躯体と仕上げの厚み
- ・コンクリート中の塩化物イオン含有量

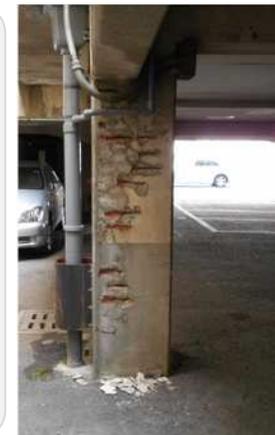
- ・鉄筋の断面積が小さくなり、耐力低下につながる
- ・鉄筋に発生した錆びにより鉄筋が膨張し、コンクリートがひびわれ、表面剥離が発生

右の写真の柱は、長期に渡り、雨にさらされ、コンクリートがひびわれ、鉄筋が腐食・膨張し、ついには、コンクリート表面が剥離しました。
